芝久保小学校

(令和5年度) 通学路における
点検箇所及び対応の方向性について

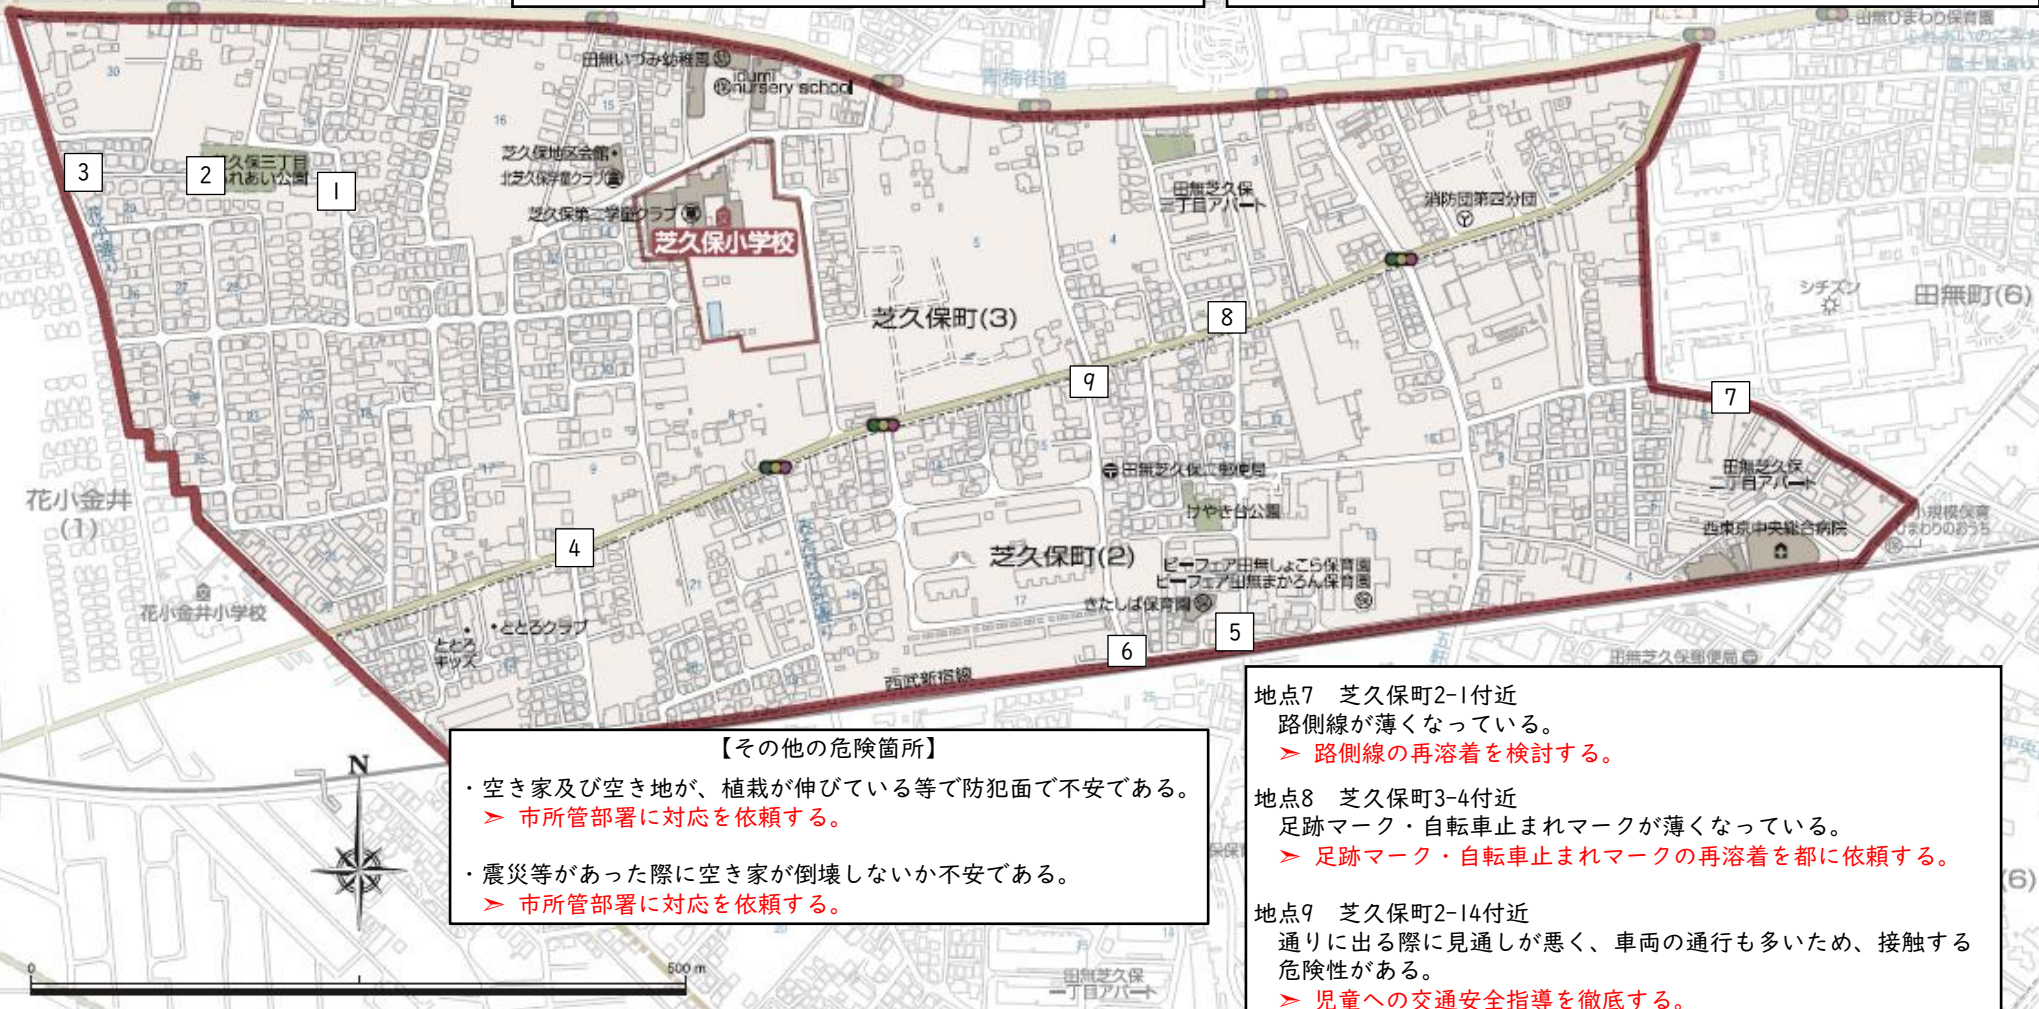
地点1 芝久保町3-19付近
路側線が薄くなっている。
➤ 路側線の再溶着を検討する。

地点2 芝久保町3-19付近 (芝久保三丁目ふれあい公園)
植栽が伸びていて見通しが悪く、自転車と接触する危険性がある。
➤ 市所管部署に植栽の剪定を依頼する。
➤ 公園の出入口にボラードの設置を検討する。
➤ 自転車への注意喚起の看板等の設置を検討する。

地点3 芝久保町3-30付近
道幅が狭い道を車両が多く通り、接触する危険性がある。
➤ 「通学路」を周知する電柱幕を設置する。

地点4 芝久保町2-21付近
横断歩道があるが見通しが悪く、車両と接触する危険性がある。
➤ 古くなった電柱幕を車両への注意喚起の電柱幕に交換を検討する。
➤ 赤色塗装の再溶着を都に依頼する。

地点5 芝久保町2-14付近
速度の速い自転車が多く通り、接触する危険性がある。
➤ 車両への注意喚起の看板の設置を検討する。
➤ 「通学路」を周知する電柱幕を設置する。

地点6 芝久保町2-14付近
速度の速い自転車が多く通り、接触する危険性がある。
➤ 車両への注意喚起の看板の設置を検討する。

地点7 芝久保町2-1付近
路側線が薄くなっている。
➤ 路側線の再溶着を検討する。

地点8 芝久保町3-4付近
足跡マーク・自転車止まれマークが薄くなっている。
➤ 足跡マーク・自転車止まれマークの再溶着を都に依頼する。

地点9 芝久保町2-14付近
通りに入る際に見通しが悪く、車両の通行も多いため、接触する危険性がある。
➤ 児童への交通安全指導を徹底する。
