芝久保小学校

(令和3年度)通学路における
点検箇所及び対応の方向性について

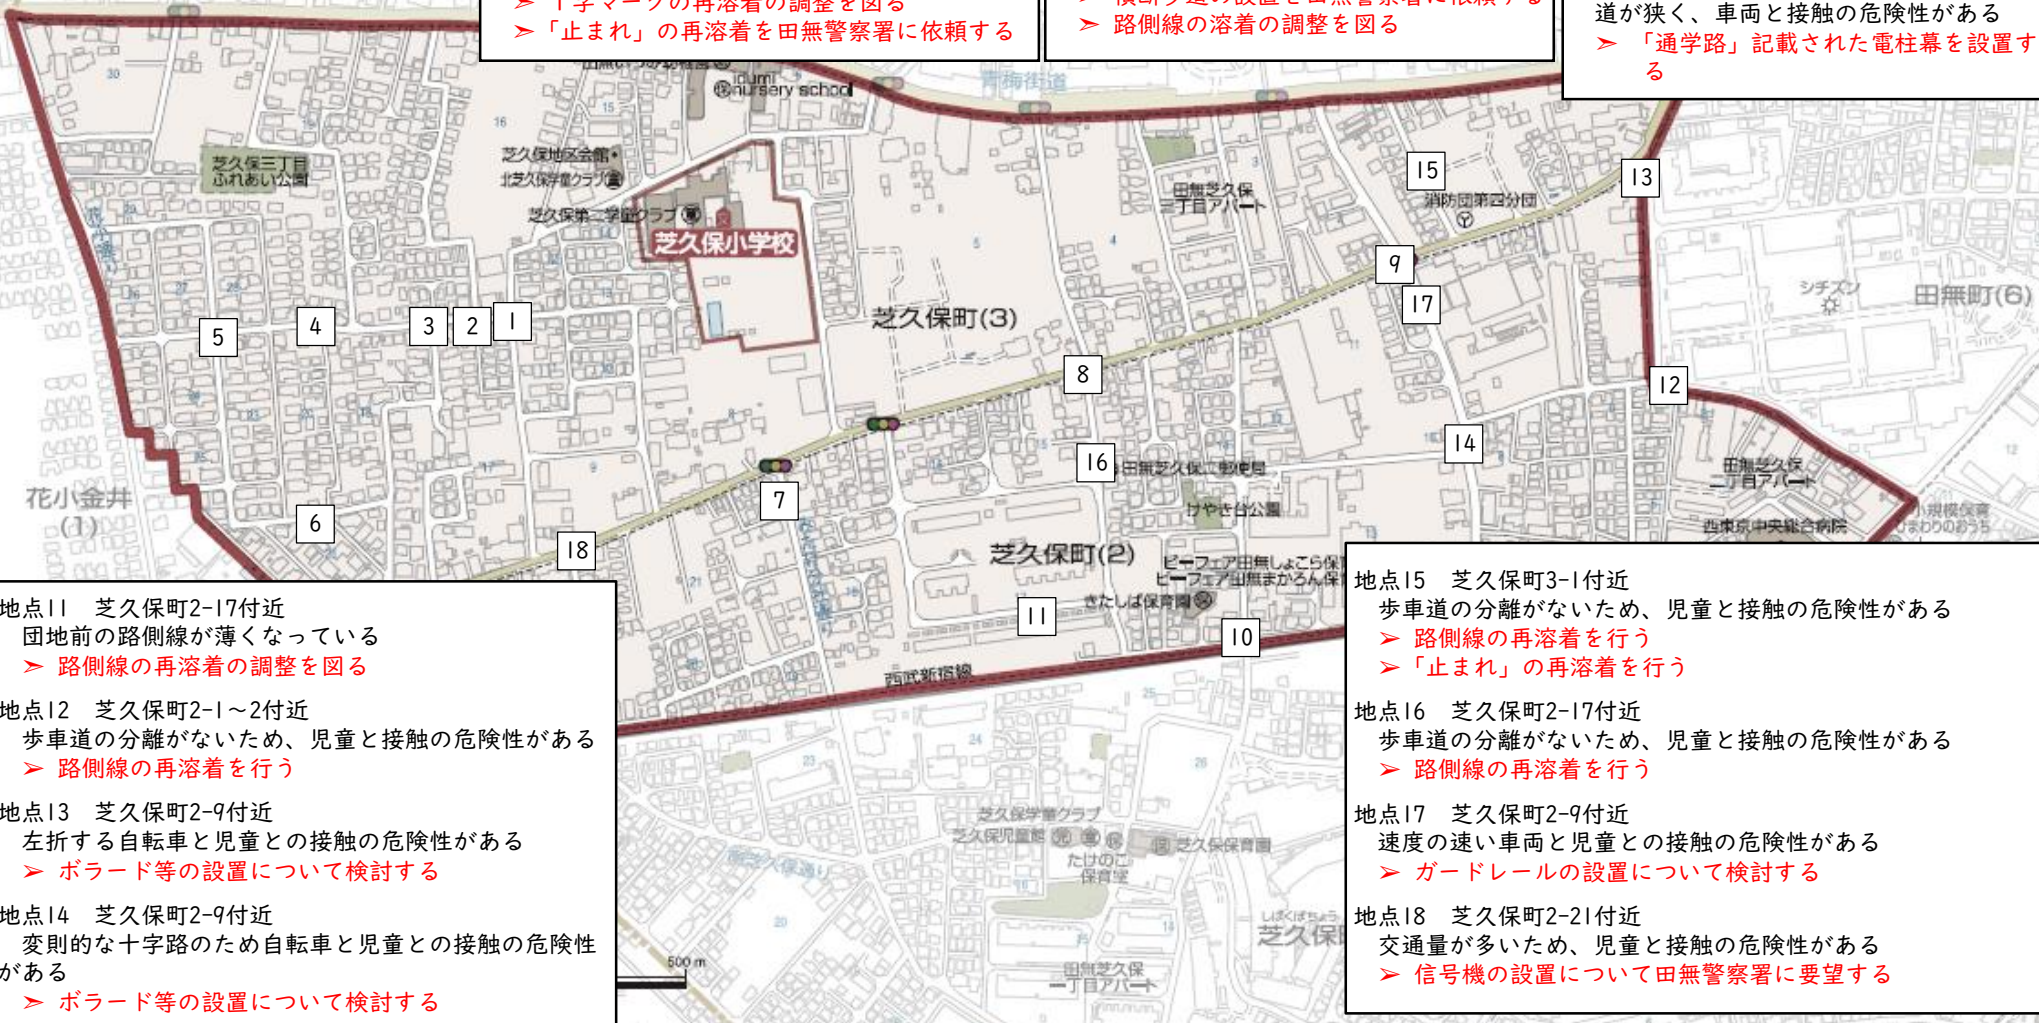
- 地点1 芝久保町3-12付近
横断歩道が薄くなっている
➤ 横断歩道の再溶着を田無警察署に依頼する
- 地点2 芝久保町3-17付近
「止まれ」が薄くなっている
➤ 「止まれ」の再溶着を田無警察署に依頼する
- 地点3 芝久保町3-19付近
「止まれ」が薄くなっている
➤ 「止まれ」の再溶着を田無警察署に依頼する
- 地点4 芝久保町3-18付近
T字マークと「止まれ」が薄くなっている
➤ T字マークの再溶着の調整を図る
➤ 「止まれ」の再溶着を田無警察署に依頼する

- 地点5 芝久保町3-23, 24, 27, 28付近
路側線と「止まれ」が薄くなっている
➤ 路側線の再溶着の調整を図る
➤ 「止まれ」の再溶着を田無警察署に依頼する
- 地点6 芝久保町3-20, 21付近
路側線が薄くなっている
➤ 路側線を再溶着する
- 地点7 芝久保町2-18付近
車両が多く通るが横断歩道がなく、接触の危険性がある
➤ 横断歩道の設置を田無警察署に依頼する
➤ 路側線の溶着の調整を図る

- 地点8 芝久保町3-5付近
交通量が多いため、接触の危険性がある
➤ 信号機の設置について田無警察署に要望する
➤ 大きい反射鏡の設置に警察と協議する
- 地点9 芝久保町2-10付近 交差点
交通量が多いため、接触の危険性がある
➤ 足跡マークの設置が車道に近い場所となるため、車道から離れた場所での待ち、横断前に安全確認を実施することについて児童への指導を行う
- 地点10 芝久保町2-14付近 踏切前
道が狭く、車両と接触の危険性がある
➤ 「通学路」記載された電柱幕を設置する

- 地点11 芝久保町2-17付近
団地前の路側線が薄くなっている
➤ 路側線の再溶着の調整を図る
- 地点12 芝久保町2-1～2付近
歩車道の分離がないため、児童と接触の危険性がある
➤ 路側線の再溶着を行う
- 地点13 芝久保町2-9付近
左折する自転車と児童との接触の危険性がある
➤ ボラード等の設置について検討する
- 地点14 芝久保町2-9付近
変則的な十字路のため自転車と児童との接触の危険性がある
➤ ボラード等の設置について検討する

- 地点15 芝久保町3-1付近
歩車道の分離がないため、児童と接触の危険性がある
➤ 路側線の再溶着を行う
➤ 「止まれ」の再溶着を行う
- 地点16 芝久保町2-17付近
歩車道の分離がないため、児童と接触の危険性がある
➤ 路側線の再溶着を行う
- 地点17 芝久保町2-9付近
速度の速い車両と児童との接触の危険性がある
➤ ガードレールの設置について検討する
- 地点18 芝久保町2-21付近
交通量が多いため、児童と接触の危険性がある
➤ 信号機の設置について田無警察署に要望する
